SCS Fassadensystem

Dura Patina Marienhofprofil N + F

Die vorvergraute Massivholzfassade
in stilvoller und zeitloser Optik

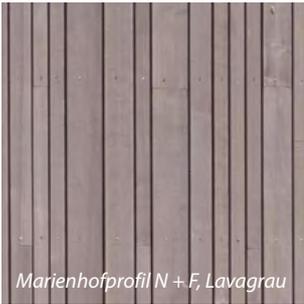
Profilskizze

Dura Patina – Marienhofprofil Nut + Feder

- Sichtfuge: 10 mm

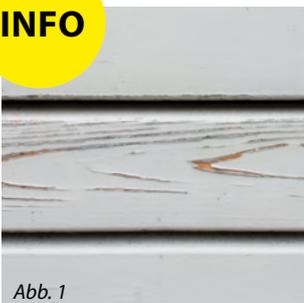
Abb. 1

Im Gegensatz zu anderen Produkten (Abb. 1), welche nur oberflächlich beschichtet werden und daher die Beschichtung unter Witterungseinflüssen abbaut, wird das Dura Patina Beschichtungsmaterial in das Holz eingearbeitet. Hierbei werden die einzelnen Profile allseitig mehrfach geflutet und das Beschichtungsmaterial, welches auf Leinöl basiert, intensiv in die Struktur gebürstet. Durch die Offenporigkeit der Weißtanne wird das Beschichtungsmaterial ins Holz aufgenommen. So kann gewährleistet werden, dass keine filmbildende Oberfläche entsteht und die Beschichtung nicht abblättern kann.
